# Intervalos de sustitución de la correa de distribución

**Fabricante:** Kia  
**Código de motor:** G6BV  
**Reglado para:** MY -03

**Modelo:** Magentis/Optima (01-06) 2,5  
**Potencia:** 124 (169) 6000  
**Año:** 2001-04

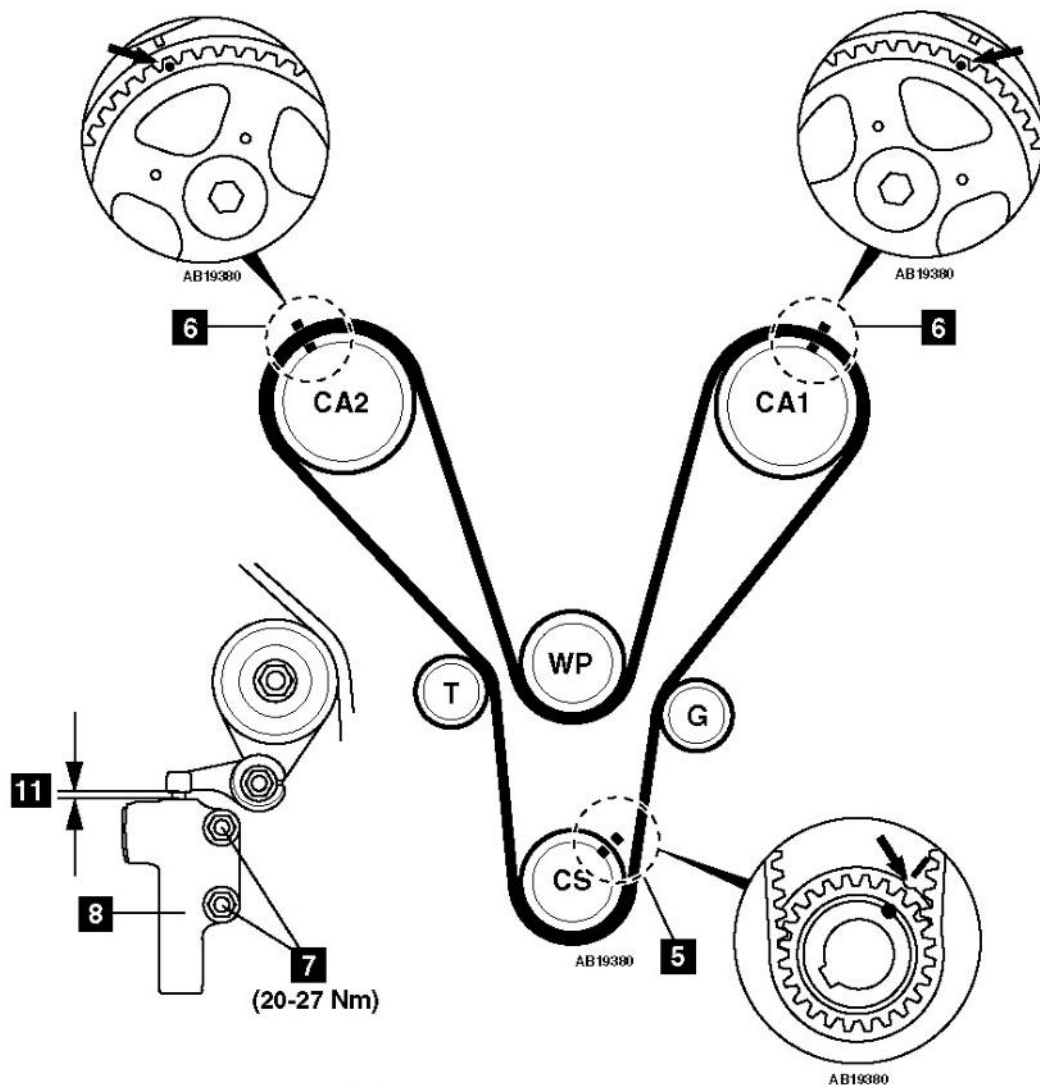
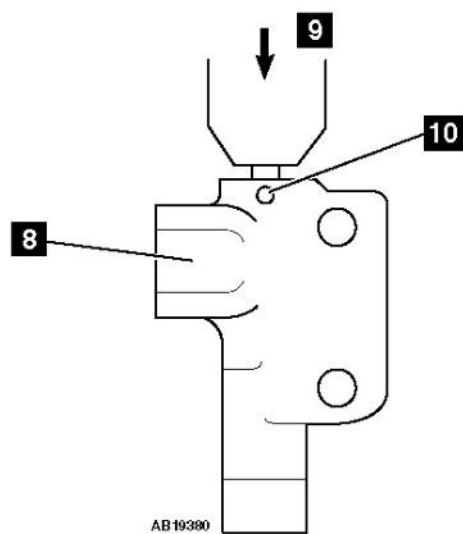
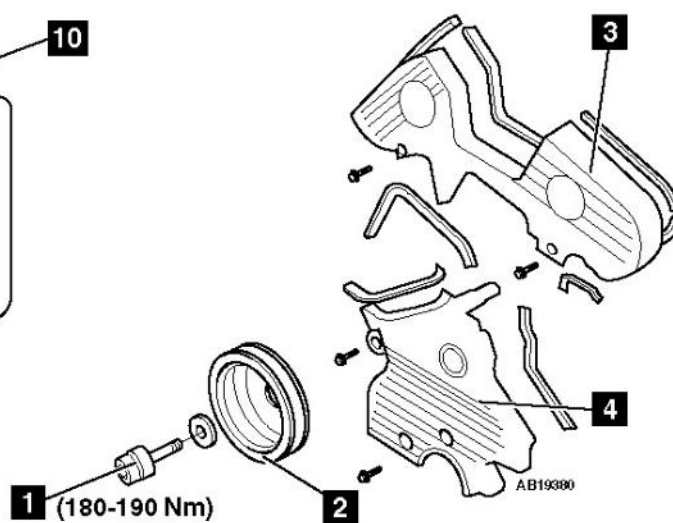
AB19380

1. Desmontar:
  - Tapa superior del motor.
  - Correa de arrastre auxiliar.
  - Polea de bomba de agua.
  - Rodillo guía de la correa de arrastre auxiliar.
  - Tensor de la correa de arrastre auxiliar.
  - Tornillo de la polea del cigüeñal [1] .
  - Polea del cigüeñal [2] .
  - Cubiertas de distribución [3] y [4] .

2. Apoyar el motor.
3. Desmontar:
  - Soporte derecho del motor.
  - Montura del soporte derecho del motor.
4. Girar el cigüeñal hacia la derecha hasta el PMS del cilindro nº 1. Comprobar la alineación de las marcas de reglaje [5] y [6] .
5. Desmontar:
  - Tornillos del tensor automático [7] .
  - Tensor automático [8] .
  - Correa de distribución.

1. Comprobar que el funcionamiento del rodillo tensor y del rodillo guía sea suave, sustituirlos en caso necesario.
2. Comprimir lentamente el vástago empujador hacia dentro del cuerpo del tensor hasta que los orificios se alineen [9] . Utilizar una prensa adecuada.

3. Retener el vástago empujador con un pasador adecuado introducido por el orificio en el cuerpo del tensor [10] .
4. Montar el tensor automático [8] . Apretar los tornillos [7] . Par de apriete: 20-27 Nm.

10. Comprobar la alineación de las marcas de reglaje [5] y [6] .
11. Esperar 5 minutos para dejar que se asienten el tensor automático y la correa.
12. Comprobar que la protrusión del vástago empujador sea de 6-8 mm [11] . Si no es así: Repetir el procedimiento de montaje.

5. Comprobar la alineación de las marcas de reglaje [5] y [6] .
6. Colocar la correa de distribución en el siguiente orden:
  - Piñón del cigüeñal.
  - Rodillo guía.

**NOTA: Observar la dirección de las marcas de giro en la correa.**
8. Sacar el pasador del cuerpo del tensor para liberar el vástago empujador [10] .
9. Girar lentamente el cigüeñal dos vueltas hacia la derecha.

13. Montar los componentes en orden inverso al desmontaje.
14. Apretar el tornillo de la polea del cigüeñal [1] . Par de apriete: 180-190 Nm.
