# Intervalos de sustitución de la correa de distribución

**Fabricante:** Honda

**Código de motor:** D16Z1

**Modelo:** Concerto 1,6

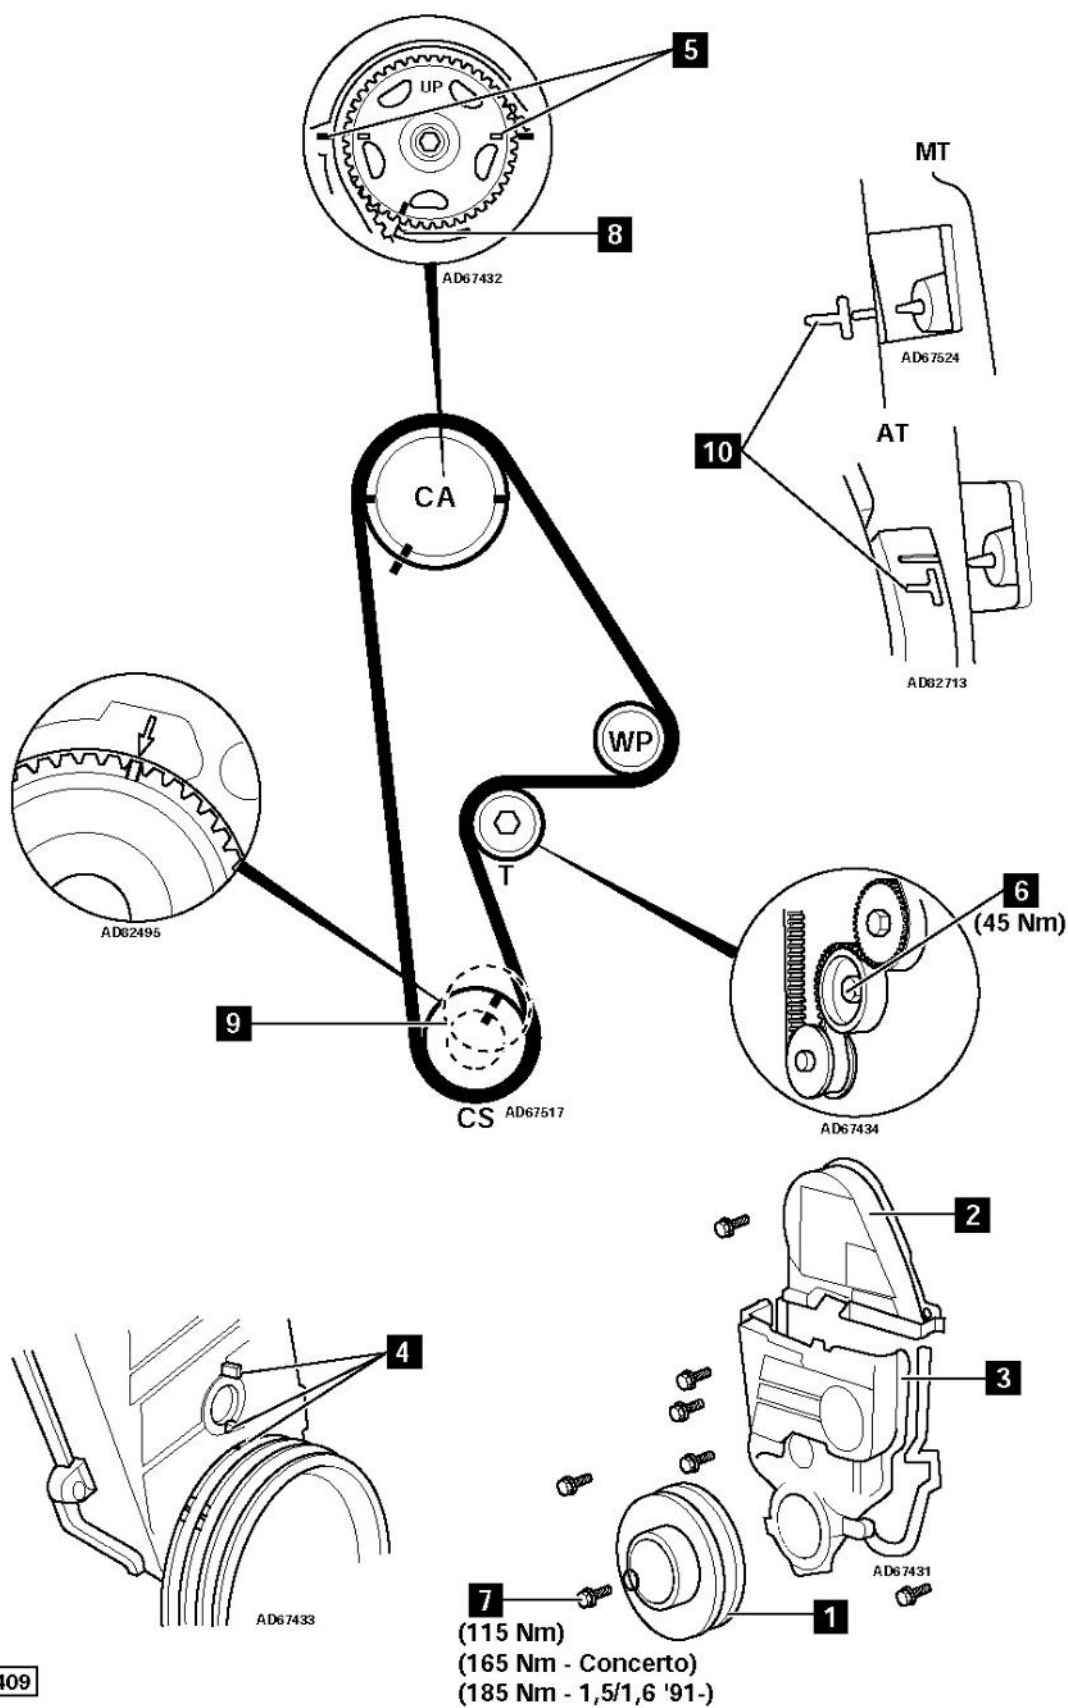
2. Montar provisionalmente la polea del cigüeñal [1] .
3. Girar el cigüeñal hacia la izquierda hasta el PMS del cilindro nº 1 [4] o [9] . Asegurarse de que las marcas de reglaje del piñón del árbol de levas estén alineadas con la superficie de la culata [5] .  
**NOTA: B20A3/4 - alinear las marcas de reglaje del volante [10] . D16A/D16Z - alinear las marcas de reglaje del piñón del árbol de levas [8] .**
4. Desmontar la polea del cigüeñal [1] .
5. Comprobar la alineación de las marcas de reglaje del piñón del cigüeñal [9] .
6. Aflojar el tornillo del tensor [6] . Retirar el tensor de la correa y apretar el tornillo sin bloquearlo.
7. Sacar la correa de distribución.

1. Comprobar la alineación de las marcas de reglaje [9] y [5] o [8] .
2. Colocar la correa de distribución.
3. Aflojar el tornillo del tensor y apretarlo [6] .

4. Girar el cigüeñal seis vueltas hacia la izquierda. Comprobar la alineación de las marcas de reglaje [9] y [5] o [8] .
5. Aflojar el tornillo del tensor [6] .

6. Girar el cigüeñal tres dientes hacia la izquierda en el piñón del árbol de levas.
7. Apretar el tornillo del tensor [6] . Par de apriete: 45 Nm.
8. Girar el cigüeñal hacia la izquierda casi dos vueltas hasta el PMS. Comprobar la alineación de las marcas de reglaje [9] y [5] o [8] .

10. Apretar el tornillo de la polea del cigüeñal a 115 Nm [7] . Concerto: 165 Nm.  
**NOTA: 1,5/1,6 1991 ➡ : Apretar el tornillo a 185 Nm.**

1. Desmontar:
  - Panel de aleta interior izquierda.
  - Correas de arrastre auxiliares.
  - Bancada superior izquierda del motor.
  - Polea del cigüeñal [1] .
  - Tapa de culata.
  - Cubierta superior de distribución [2] .

- Cubierta inferior de distribución [3] .
