# Intervalos de sustitución de la correa de distribución

**Fabricante:** Isuzu

**Código de motor:** 4JB1

**Modelo:** Trooper 2,8D

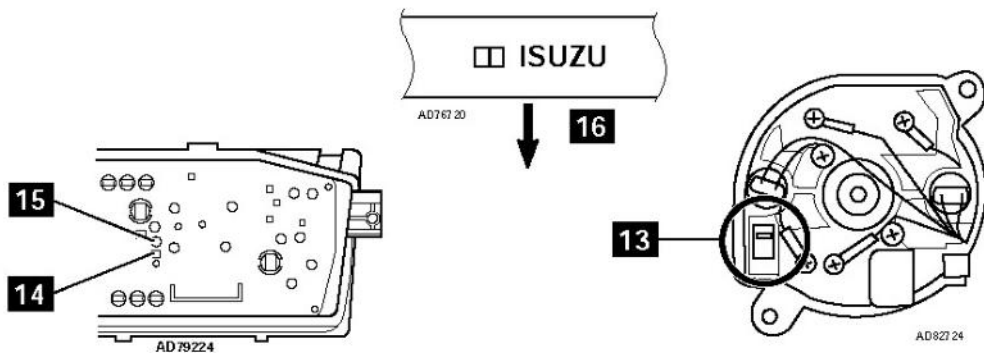
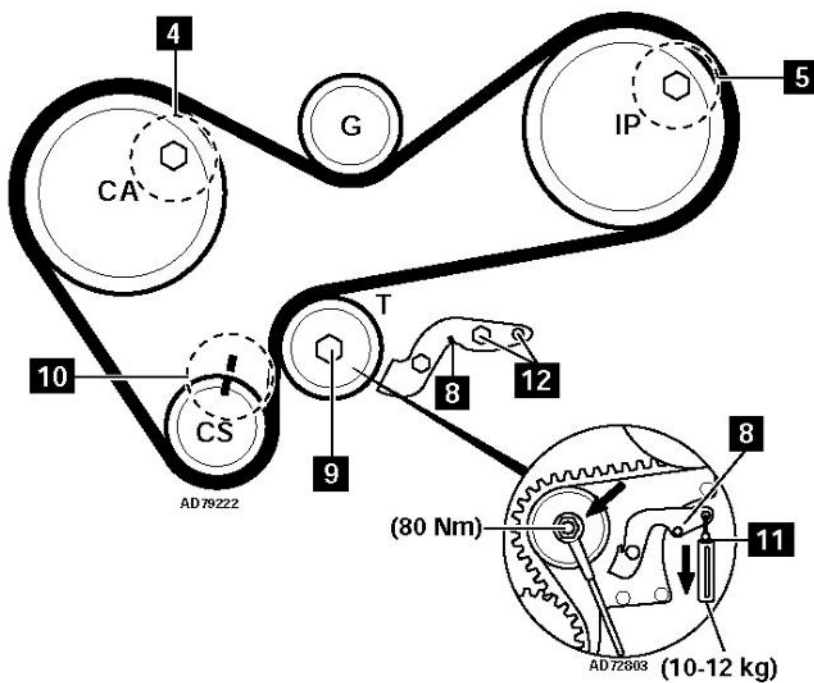
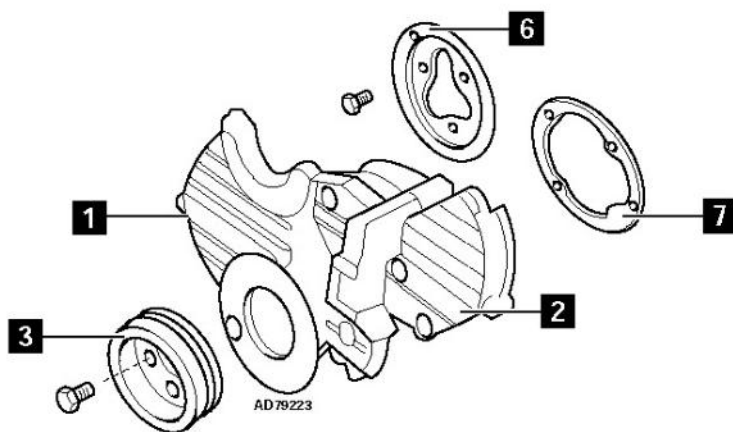
AD10430

1. Drenar el líquido refrigerante.
2. Desmontar:
  - Correas de arrastre auxiliares.
  - Ventilador de refrigeración.
  - Polea de bomba de agua.
  - Cubierta superior de distribución [1] .
  - Polea del cigüeñal (4 tornillos) [3] .
  - Cubierta inferior de distribución [2] .

- Tubería del refrigerante de la parte delantera del motor.
  - Valona del piñón del árbol de levas [6] .
  - Valona del piñón de bomba de inyección [7] .
3. Girar el cigüeñal hacia la derecha hasta el PMS del cilindro nº 1. Comprobar la alineación de las marcas de reglaje [10] .
  4. Atornillar los tornillos de bloqueo adecuados en el piñón del árbol de levas y el piñón de la bomba de inyección [4] y [5] .
  5. Desmontar la palanca del tensor [8] .
  6. Aflojar el tornillo del rodillo tensor [9] . Retirar el tensor de la correa. Apretar el tornillo sin bloquearlo.
  7. Sacar la correa de distribución.

1. Comprobar que los tornillos de bloqueo estén bien colocados [4] y [5] .
2. Comprobar la alineación de las marcas de reglaje [10] .
3. Colocar la correa de distribución hacia la derecha empezando por el piñón del cigüeñal.

**NOTA: Las letras 'ISUZU' en la correa deben ser legibles desde la parte delantera del motor [16] .**
4. Aflojar el tornillo del rodillo tensor [9] . Empujar el rodillo tensor contra la correa.

6. Colocar la palanca del tensor [8] contra el cárter del rodillo tensor.
7. Quitar los tornillos de bloqueo de los piñones [4] y [5] .
8. Aplicar una carga de 10-12 kg en la palanca del tensor. Utilizar la balanza de muelle [11] .

12. Montar la palanca del tensor en su posición original. Apretar las tuercas [12] .
13. Montar:
  - Valona del piñón de bomba de inyección [6] .
  - Valona del piñón del árbol de levas [7] .

- Desmontar el velocímetro y accionar el interruptor [13] .
17. 3,1: Reajustar el testigo de sustitución de la correa de distribución de la manera siguiente:

- Desmontar el tablero de instrumentos.
  - Retirar la cinta adhesiva del orificio [14] .
  - Quitar el tornillo del orificio [15] .
  - Insertar el tornillo del orificio [15] en el orificio [14] y poner cinta adhesiva en el orificio [15] .
