# Intervalos de sustitución de la correa de distribución

**Fabricante:** Chrysler  
**Código de motor:** EFA  
**Reglado para:** Catalizador regulado

**Modelo:** Voyager (91-94) 3,0  
**Potencia:** 104 (141) 5200  
**Año:** 1992-94

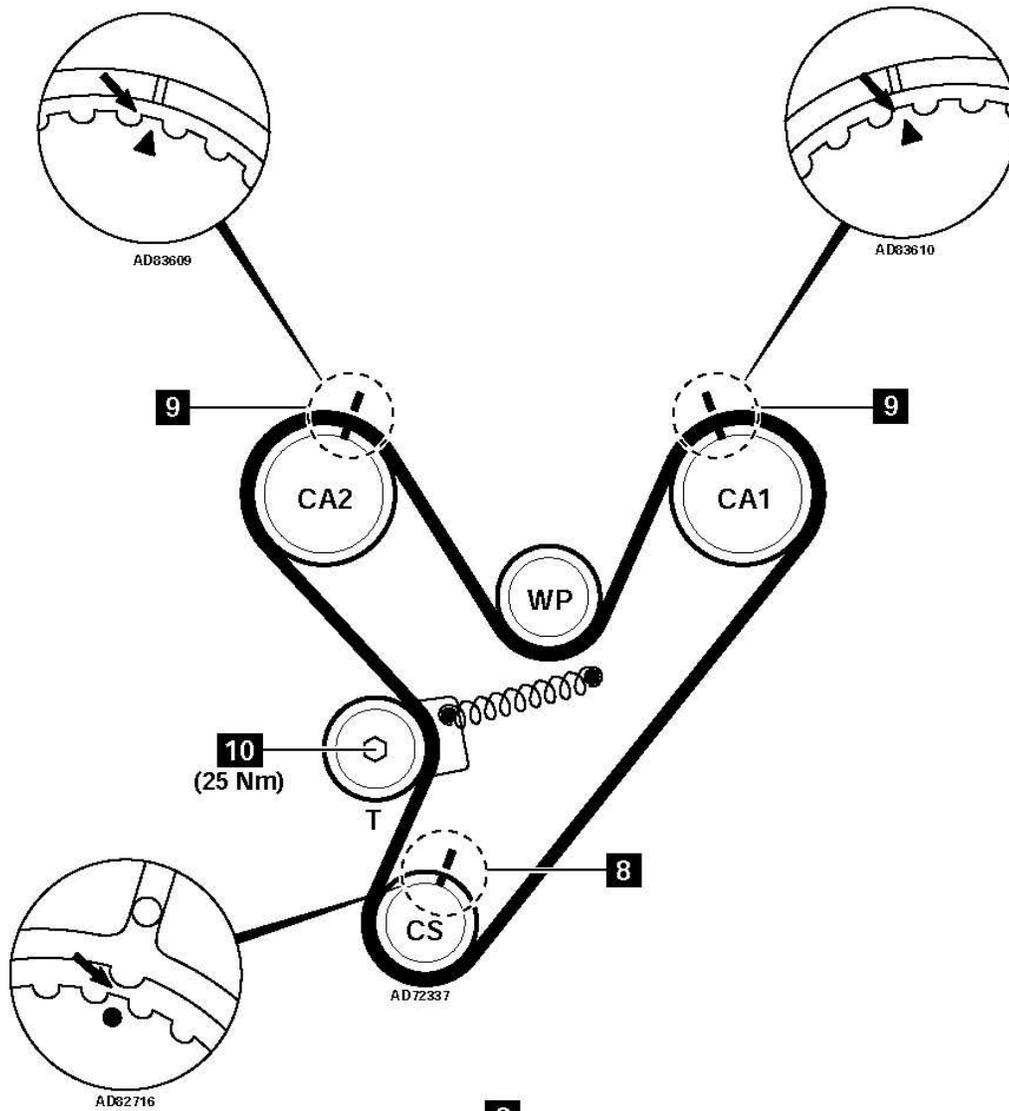
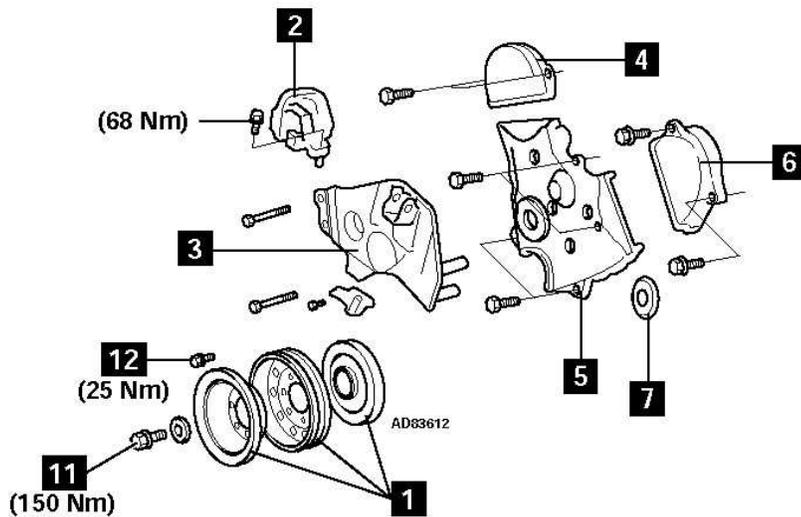
AD10912

- Polea/antivibrador del cigüeñal [1] .
  - Bancada derecha del motor [2] .
  - Soporte de la bancada del motor [3] .
  - Cubiertas de distribución [4], [5] y [6] .
  - Arandela guía del piñón del cigüeñal [7] .
3. Girar el cigüeñal hacia la derecha hasta el PMS del cilindro nº 1. Comprobar la alineación de las marcas de reglaje [8] y [9] .
  4. Aflojar el tornillo del tensor [10] . Retirar el tensor de la correa. Apretar el tornillo sin bloquearlo.
  5. Sacar la correa de distribución.

1. Comprobar la alineación de las marcas de reglaje [8] y [9] .
2. Colocar la correa de distribución en el siguiente orden:
  - Piñón del cigüeñal.
  - Piñón del árbol de levas (CA1).
  - Polea de bomba de agua.
  - Piñón del árbol de levas (CA2).
  - Rodillo tensor.
3. Asegurarse de que la correa quede tirante entre los piñones en el lado no tensado.
4. Aflojar el tornillo del tensor [10] . Dejar que el tensor entre en funcionamiento.
5. Girar el cigüeñal dos vueltas hacia la derecha hasta el PMS del cilindro nº 1. Comprobar la alineación de las marcas de reglaje [8] y [9] .
6. Apretar el tornillo del tensor [10] . Par de apriete: 25 Nm.
7. Montar los componentes en orden inverso al desmontaje.
8. Apretar el tornillo del cigüeñal [11] . Par de apriete: 150 Nm.
9. Apretar los tornillos de la polea/antivibrador del cigüeñal [12] . Par de apriete: 25 Nm.
