# Intervalos de sustitución de la correa de distribución

**Fabricante:** Seat  
**Código de motor:** APY  
**Reglado para:** Catalizador regulado

**Modelo:** Cordoba (99-02) 1,8 Turbo  
**Potencia:** 115 (156) 5800  
**Año:** 1999-02

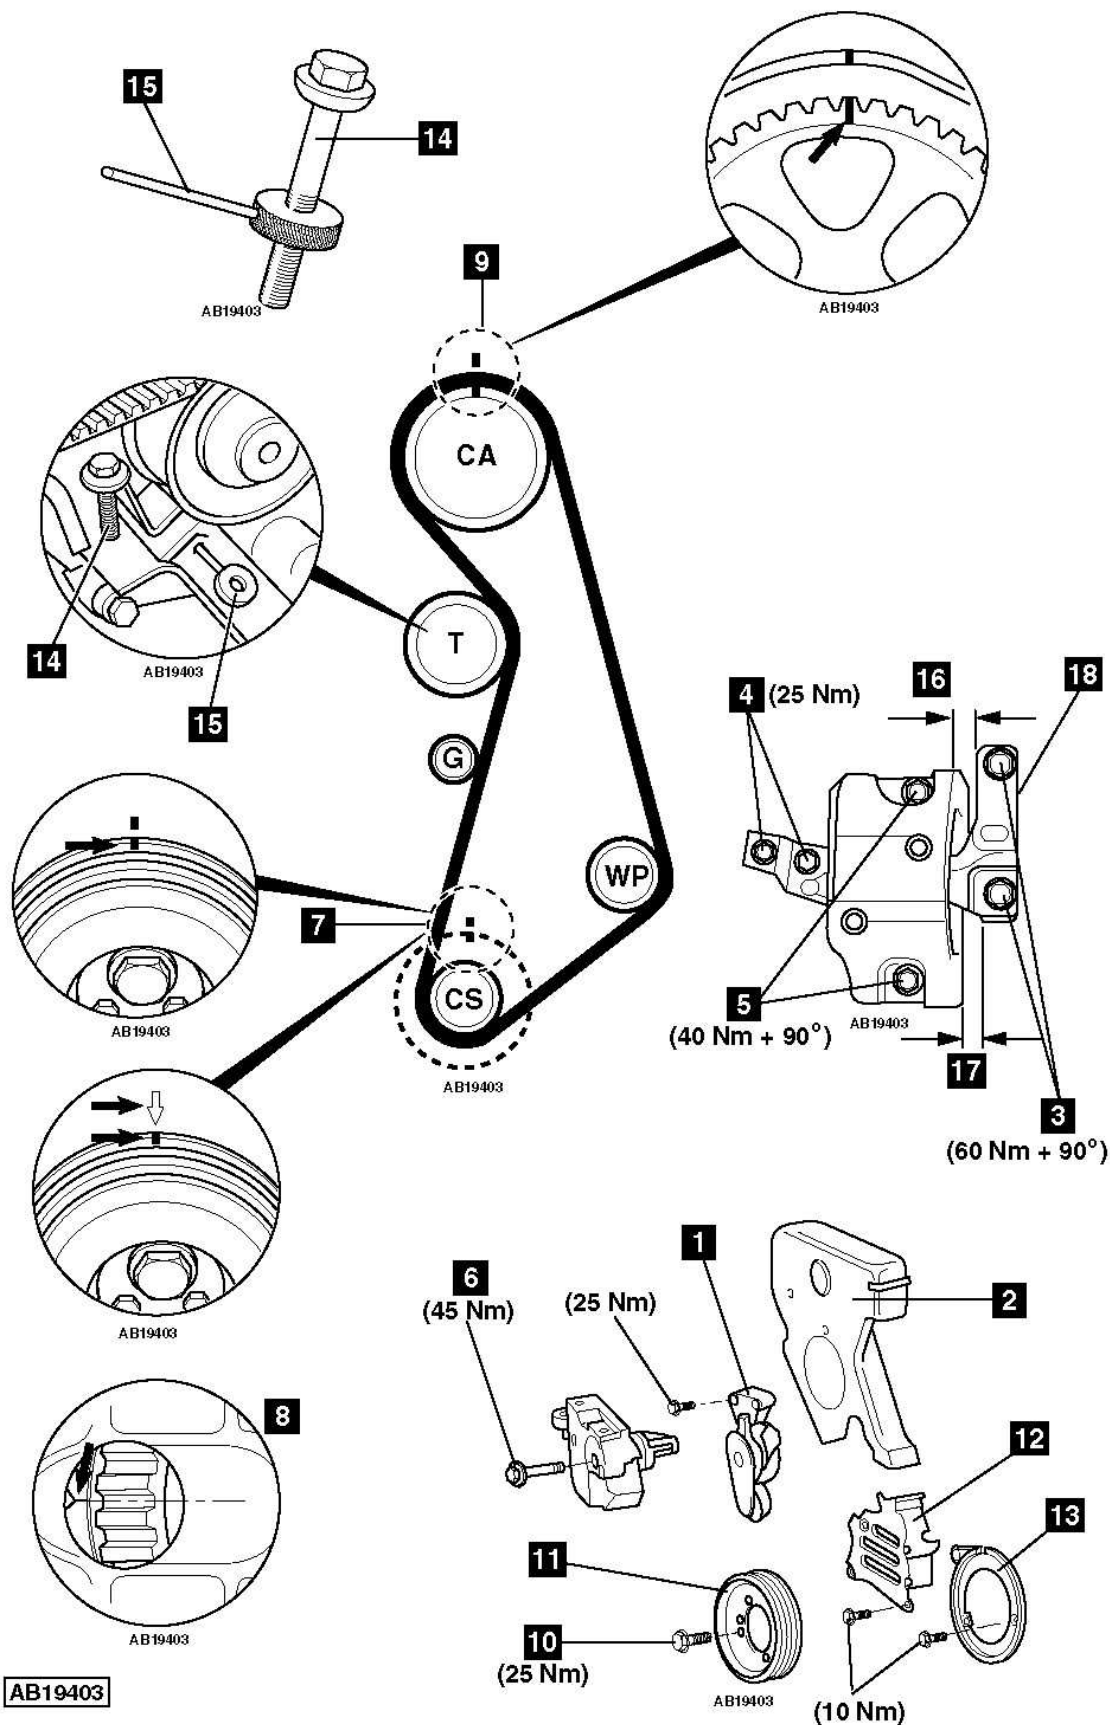
7. Comprobar la alineación de las marcas de reglaje [7] ó [8] .
8. Comprobar la alineación de las marcas de reglaje del piñón del árbol de levas [9] .
9. Si no es así: Girar el cigüeñal una vuelta hacia la derecha.
10. Desmontar:
  - Tornillos de la polea del cigüeñal [10] .
  - Polea del cigüeñal [11] .
  - Cubierta central de distribución [12] .
  - Cubierta inferior de distribución [13] .
11. Separar el tornillo del tensor y la chaveta de reglaje [14] y [15] . Herramienta nº T20046.
12. Montar el tornillo en el tensor [14] .
13. Apretar el tornillo lo suficiente para poder insertar la chaveta de bloqueo [15] .
14. Sacar la correa de distribución.  
**NOTA: Si hay que volver a montar la correa, marcar con tiza su sentido de giro.**

1. Comprobar la alineación de las marcas de reglaje [9] .
2. Asegurarse de que el tornillo del tensor y la chaveta de reglaje estén correctamente montados [14] y [15] . Herramienta nº T20046.

8. Sacar la chaveta de bloqueo [15] .
9. Quitar el tornillo del tensor [14] .
10. Girar el cigüeñal dos vueltas hacia la derecha. Comprobar la alineación de las marcas de reglaje [7] ó [8] y [9] .

11. Apretar los tornillos de la polea del cigüeñal [10] . Par de apriete: 25 Nm.
12. Montar los componentes en orden inverso al desmontaje.
13. Toledo/Leon: Apretar los tornillos del soporte de la bancada del motor a 45 Nm [6] .

14. Toledo/Leon: Apretar:
  - Tornillos de la bancada del motor [5] . Par de apriete: 40 Nm + 90°. Utilizar tornillos nuevos.
  - Tornillos de la bancada del motor [4] . Par de apriete: 25 Nm.

- Tornillos de la bancada del motor [3] . Par de apriete: 60 Nm + 90°. Utilizar tornillos nuevos.
15. Toledo/Leon: Comprobar la alineación de la bancada del motor:

- Holgura de la bancada del motor: 14 mm [16] .
  - Holgura de la bancada del motor: 10 mm mínimo [17] .
  - Asegurarse de que los tornillos de la bancada del motor [3] queden alineados con el borde de la bancada [18] .

1. Levantar y apoyar la parte delantera del vehículo.
2. Desmontar:
  - Tapa superior del motor (si lleva).
  - Mangueras del intercooler (Toledo/Leon).
  - Faro derecho (Toledo).

- Cáster inferior derecho del motor (si lleva).
  - Correa de arrastre auxiliar.
  - Tensor de la correa de arrastre auxiliar [1] .
  - Cubierta superior de distribución [2] .

5. Toledo/Leon: Desmontar:
  - Tornillos de la bancada derecha del motor [3], [4] y [5] .
  - Bancada derecha del motor.
  - Tornillos del soporte de la bancada del motor [6] .

3. Colocar la correa de distribución en el piñón del cigüeñal.
4. Montar:
  - Cubierta inferior de distribución [13] .
  - Polea del cigüeñal [11] .
  - Tornillos de la polea del cigüeñal [10] .

5. Apretar los tornillos de la polea del cigüeñal sin bloquearlos [10] .
6. Comprobar la alineación de las marcas de reglaje [7] ó [8] .
7. Colocar la correa de distribución en el siguiente orden:
