# Intervalos de sustitución de la correa de distribución

**Fabricante:** Honda  
**Código de motor:** D13B1  
**Reglado para:** +Cat. no regulado

**Modelo:** Civic (73-91) 1,3  
**Potencia:** 55 (75) 6300  
**Año:** 1988-91

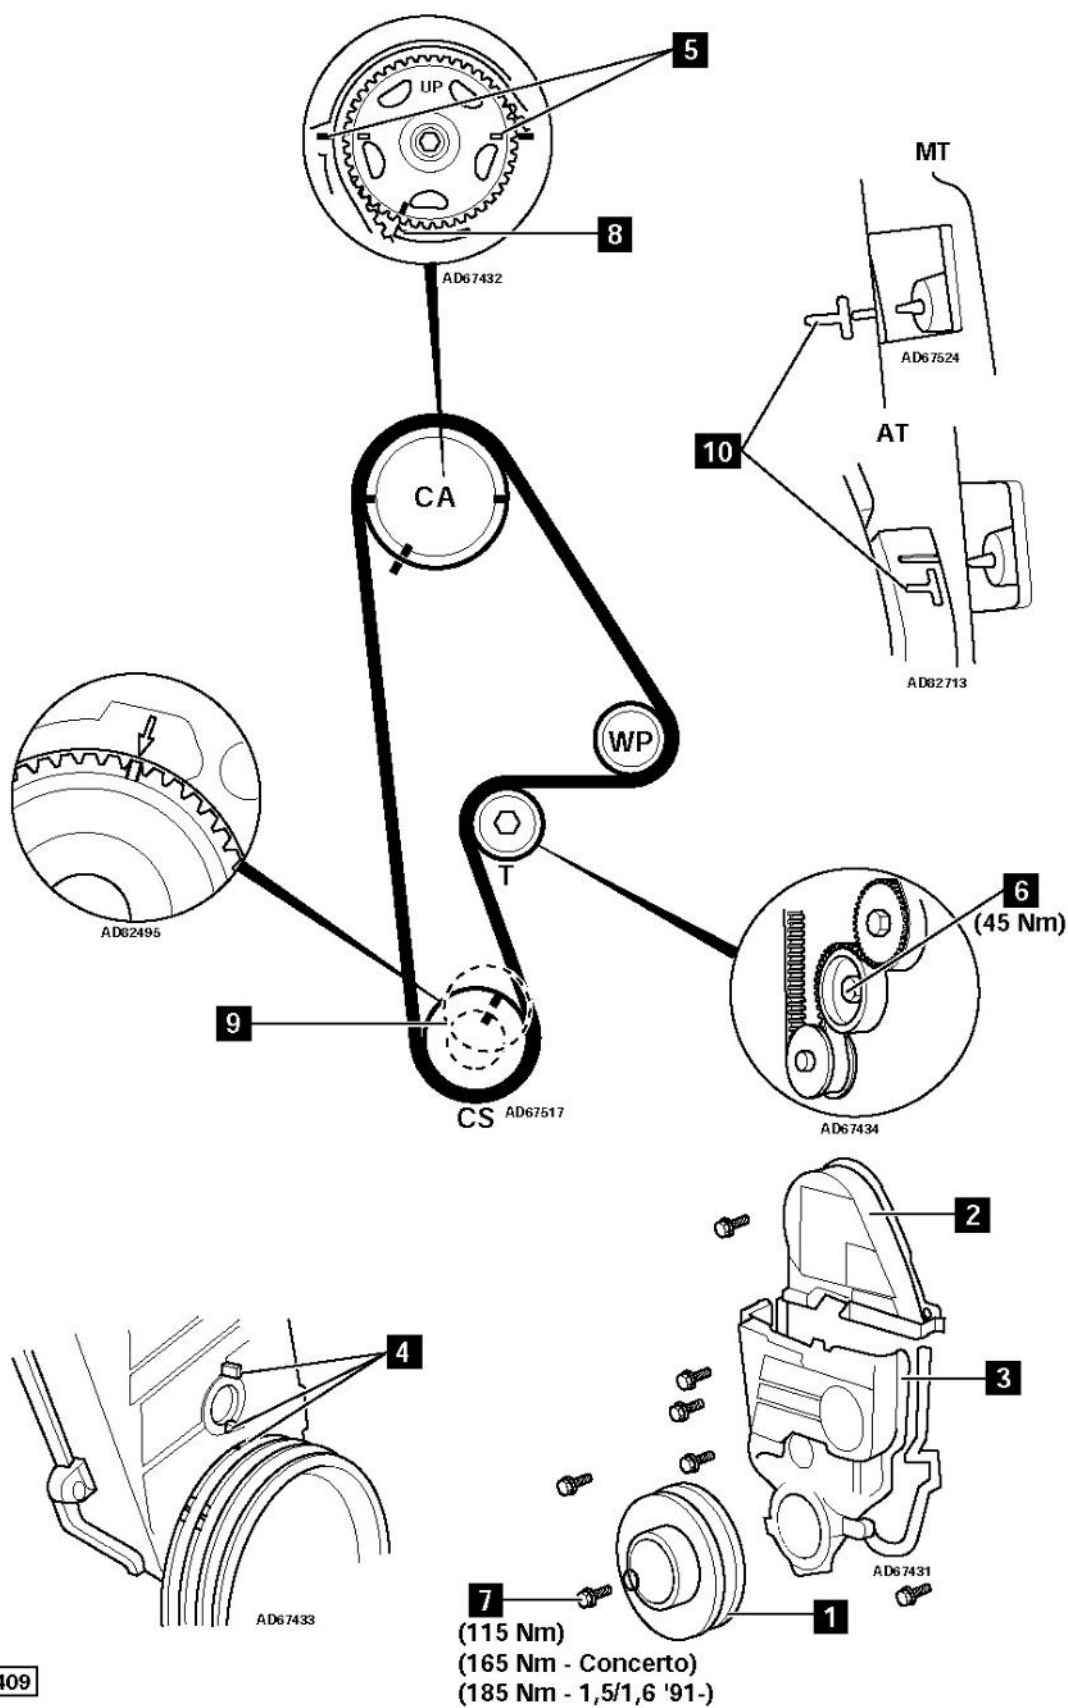
- Cubierta inferior de distribución [3] .
- 2. Montar provisionalmente la polea del cigüeñal [1] .
- 3. Girar el cigüeñal hacia la izquierda hasta el PMS del cilindro nº 1 [4] o [9] . Asegurarse de que las marcas de reglaje del piñón del árbol de levas estén alineadas con la superficie de la culata [5] .  
**NOTA: B20A3/4 - alinear las marcas de reglaje del volante [10] . D16A/D16Z - alinear las marcas de reglaje del piñón del árbol de levas [8] .**
- 4. Desmontar la polea del cigüeñal [1] .
- 5. Comprobar la alineación de las marcas de reglaje del piñón del cigüeñal [9] .
- 6. Aflojar el tornillo del tensor [6] . Retirar el tensor de la correa y apretar el tornillo sin bloquearlo.
- 7. Sacar la correa de distribución.

1. Comprobar la alineación de las marcas de reglaje [9] y [5] o [8] .
2. Colocar la correa de distribución.
3. Aflojar el tornillo del tensor y apretarlo [6] .

4. Girar el cigüeñal seis vueltas hacia la izquierda. Comprobar la alineación de las marcas de reglaje [9] y [5] o [8] .
5. Aflojar el tornillo del tensor [6] .

6. Girar el cigüeñal tres dientes hacia la izquierda en el piñón del árbol de levas.
7. Apretar el tornillo del tensor [6] . Par de apriete: 45 Nm.
8. Girar el cigüeñal hacia la izquierda casi dos vueltas hasta el PMS. Comprobar la alineación de las marcas de reglaje [9] y [5] o [8] .

10. Apretar el tornillo de la polea del cigüeñal a 115 Nm [7] . Concerto: 165 Nm.  
**NOTA: 1,5/1,6 1991 ➡ : Apretar el tornillo a 185 Nm.**

1. Desmontar:
  - Panel de aleta interior izquierda.
  - Correas de arrastre auxiliares.
  - Bancada superior izquierda del motor.
  - Polea del cigüeñal [1] .
  - Tapa de culata.
  - Cubierta superior de distribución [2] .
