# Intervalos de sustitución de la correa de distribución

**Fabricante:** Dacia  
**Código de motor:** K9K 790  
**Reglado para:**

**Modelo:** Logan (LSO) 1,5D dCi  
**Potencia:** 48 (65) 4000  
**Año:** 2006-11

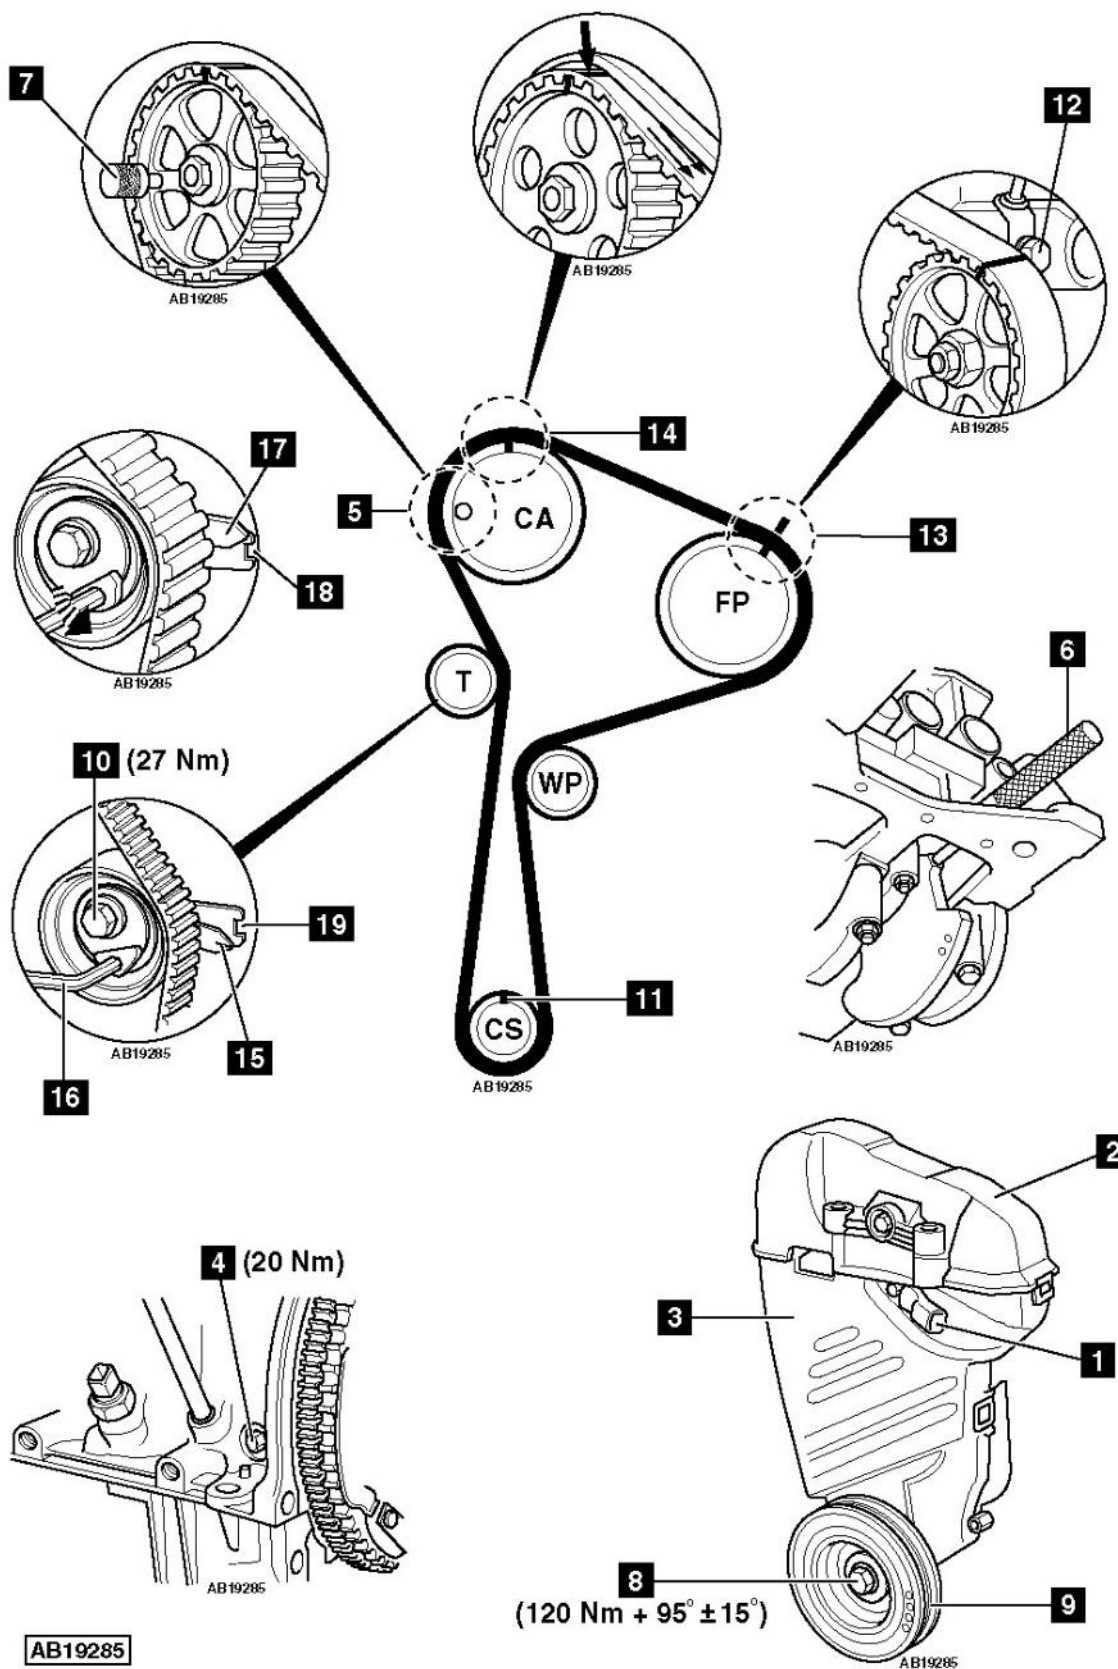
- Montura del soporte derecho del motor.
  - Tapón obturador del bloque de cilindros [4] .
7. Girar el cigüeñal hacia la derecha hasta que el orificio de posicionado de la chaveta de reglaje del piñón del árbol de levas esté alineado con el orificio de la culata [5] .

8. Insertar la chaveta de reglaje del cigüeñal [6] . Herramienta nº Mot.1489.
9. Girar levemente el cigüeñal hasta que el brazo del cigüeñal haga tope con la chaveta de reglaje [6] .

10. Insertar la chaveta de reglaje del árbol de levas [7] . Herramienta nº 1430.
11. Sacar las chavetas de reglaje [6] y [7] .
12. Bloquear el volante con un destornillador grande. Aflojar el tornillo de la polea del cigüeñal [8] .

13. Desmontar:
  - Tornillo de la polea del cigüeñal [8] .
  - Polea del cigüeñal [9] .
14. Aflojar el tornillo del rodillo tensor [10] . Retirar el tensor de la correa.

alineadas con las marcas de los piñones [13] y [14] . Asegurarse de que la correa quede tirante en el lado no tensado.

**NOTA: Deben quedar 19 vanos entre dientes de la correa entre las marcas de reglaje del piñón del árbol de levas y del piñón de la bomba de combustible de alta presión [14] y [13] .**

8. Girar el rodillo tensor hacia la izquierda hasta que el índice esté en la posición inferior [15] . Utilizar una llave Allen de 6 mm [16] . Apretar el tornillo del rodillo tensor [10] . Par de apriete: 27 Nm.
9. Montar la polea del cigüeñal [9] .
10. Bloquear el volante con un destornillador grande.
11. Apretar el tornillo de la polea del cigüeñal [8] . Utilizar un tornillo nuevo. Par de apriete: 120 Nm + 95±15°.
12. Sacar las chavetas de reglaje [6] y [7] .
13. Girar el cigüeñal dos vueltas hacia la derecha hasta que el orificio de posicionado de la chaveta de reglaje del piñón del árbol de levas esté alineado con el orificio de la culata [5] .
14. Insertar la chaveta de reglaje del cigüeñal [6] .
15. Girar levemente el cigüeñal hasta que el brazo del cigüeñal haga tope con la chaveta de reglaje [6] .
16. Insertar la chaveta de reglaje del árbol de levas [7] .

18. El índice del rodillo tensor está en la posición indicada [17] :
  - Sujetar el rodillo tensor. Utilizar una llave Allen de 6 mm [16] .
  - Aflojar el tornillo del rodillo tensor [10] .

- Girar el rodillo tensor hacia la izquierda hasta que el índice quede alineado con la muesca [17] y [18] . Utilizar una llave Allen de 6 mm [16] .
19. El índice del rodillo tensor está en la posición indicada [15] :

- Sujetar el rodillo tensor. Utilizar una llave Allen de 6 mm [16] .
  - Aflojar el tornillo del rodillo tensor [10] .
  - Girar el rodillo tensor hacia la derecha hasta que el índice esté alineado con la muesca [15] y [17] . Utilizar una llave Allen de 6 mm [16] .

20. Apretar el tornillo del rodillo tensor [10] . Par de apriete: 27 Nm.
21. Girar el cigüeñal dos vueltas hacia la derecha hasta que el orificio de posicionado de la chaveta de reglaje del piñón del árbol de levas esté alineado con el orificio de la culata [5] .
