Intervalos de sustitución de la correa de distribución

Fabricante: Hyundai
Código de motor: G6BA
Reglado para: Catalizador regulado

Modelo: Tucson 2,7
Potencia: 129 (175) 6000
Año: 2004-10

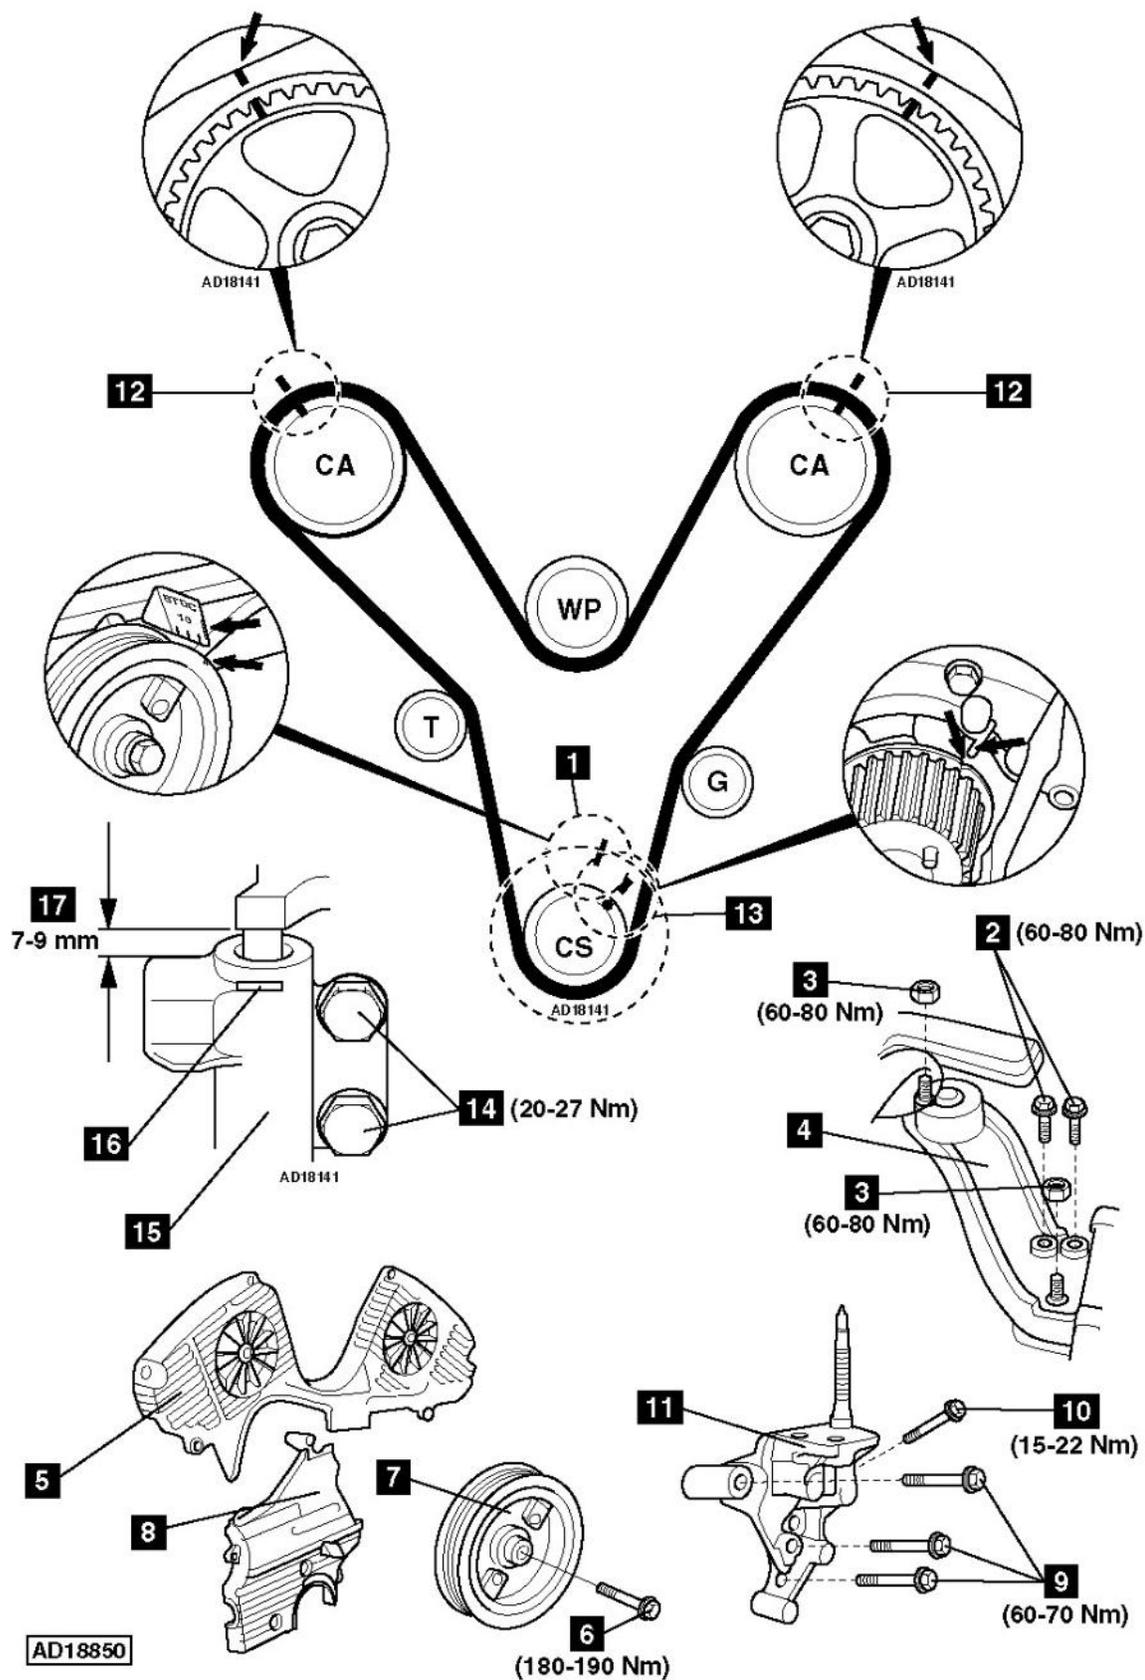
3. Girar el cigüeñal hacia la derecha hasta ponerlo en la posición de reglaje.
4. Comprobar la alineación de las marcas de reglaje de la polea del cigüeñal [1] .

5. Desmontar:
 - Correa(s) de arrastre auxiliar(es).
 - Tensor de la correa de arrastre auxiliar.
6. Apoyar el motor.
7. Desmontar:
 - Tornillos de la montura intermedia del soporte derecho del motor [2] .

- Tuercas de la montura intermedia del soporte derecho del motor [3] .
 - Montura intermedia del soporte derecho del motor [4] .
 - Bomba de la servodirección.

- Cubierta superior de distribución [5] .
 - Tornillo de la polea del cigüeñal [6] .
 - Polea del cigüeñal [7] .
 - Rodillo guía de la correa de arrastre auxiliar.

- Cubierta inferior de distribución [8] .
 - Tornillos de la montura del soporte derecho del motor [9] y [10] .
 - Montura del soporte derecho del motor [11] .

8. Las marcas de reglaje de los piñones de árbol de levas deben alinearse [12] . Si no es así: Girar el cigüeñal una vuelta hacia

- la derecha.
9. Comprobar la alineación de las marcas de reglaje del piñón del cigüeñal [13] .
 10. Desmontar:
 - Tornillos del tensor automático [14] .
 - Tensor automático [15] .
 - Correa de distribución.

1. Comprobar si existen fugas o daños en el cuerpo del tensor [15] .
2. Comprimir el vástago empujador hacia dentro del cuerpo del tensor.
3. Retener el vástago empujador con un pasador adecuado introducido por el orificio en el cuerpo del tensor [16] .

4. Montar el tensor automático [15] . Apretar los tornillos a 20-27 Nm [14] .
5. Comprobar la alineación de las marcas de reglaje [12] y [13] .
6. Colocar la correa de distribución hacia la izquierda empezando por el piñón del cigüeñal. Asegurarse de que la correa quede tirante entre los piñones.

7. Sacar el pasador del cuerpo del tensor.
8. Girar lentamente el cigüeñal 2 vueltas hacia la derecha.
9. Comprobar la alineación de las marcas de reglaje [12] y [13] .

10. Transcurridos 5 minutos, comprobar que la longitud del vástago empujador completamente extendido sea de 7-9 mm [17] .
11. Si no es así: Repetir el procedimiento de montaje.

12. Montar los componentes en orden inverso al desmontaje.
13. Apretar el rodillo guía de la correa de arrastre auxiliar. Par de apriete: 35-55 Nm.
14. Apretar el tornillo de la polea del cigüeñal [6] . Par de apriete: 180-190 Nm.

15. Apretar los tornillos de la montura del soporte derecho del motor [9] . Par de apriete: 60-70 Nm.
16. Apretar el tornillo de la montura del soporte derecho del motor [10] . Par de apriete: 15-22 Nm.

17. Apretar las tuercas y los tornillos de la montura intermedia del soporte derecho del motor [2] y [3] . Par de apriete: 60-80 Nm.
